Resultatet af kortlægningen af bygningernes bevaringsværdier i Gentofte Kommune er vist på efterfølgende kortblade. Det første kortblad viser Hellerup-området, det næste Charlottenlund og så videre i henhold til ovenstående oversigtskort.

Kortlægningen, som omfatter alle bygninger, der er opført før 1970, er baseret på en udvendig besigtigelse i foråret 2004. Alle bygninger er blevet fotograferet og vurderet efter ensartede retningslinjer i overensstemmelse med Kulturministeriets registreringssystem SAVE (Survey of Architectural Values in the Environment). Registreringssystemet er udviklet med henblik på at kortlægge bevaringsværdien af den enkelte bygning. Systemet indebærer ikke nogen tilbundsående bygningsundersøgelse.

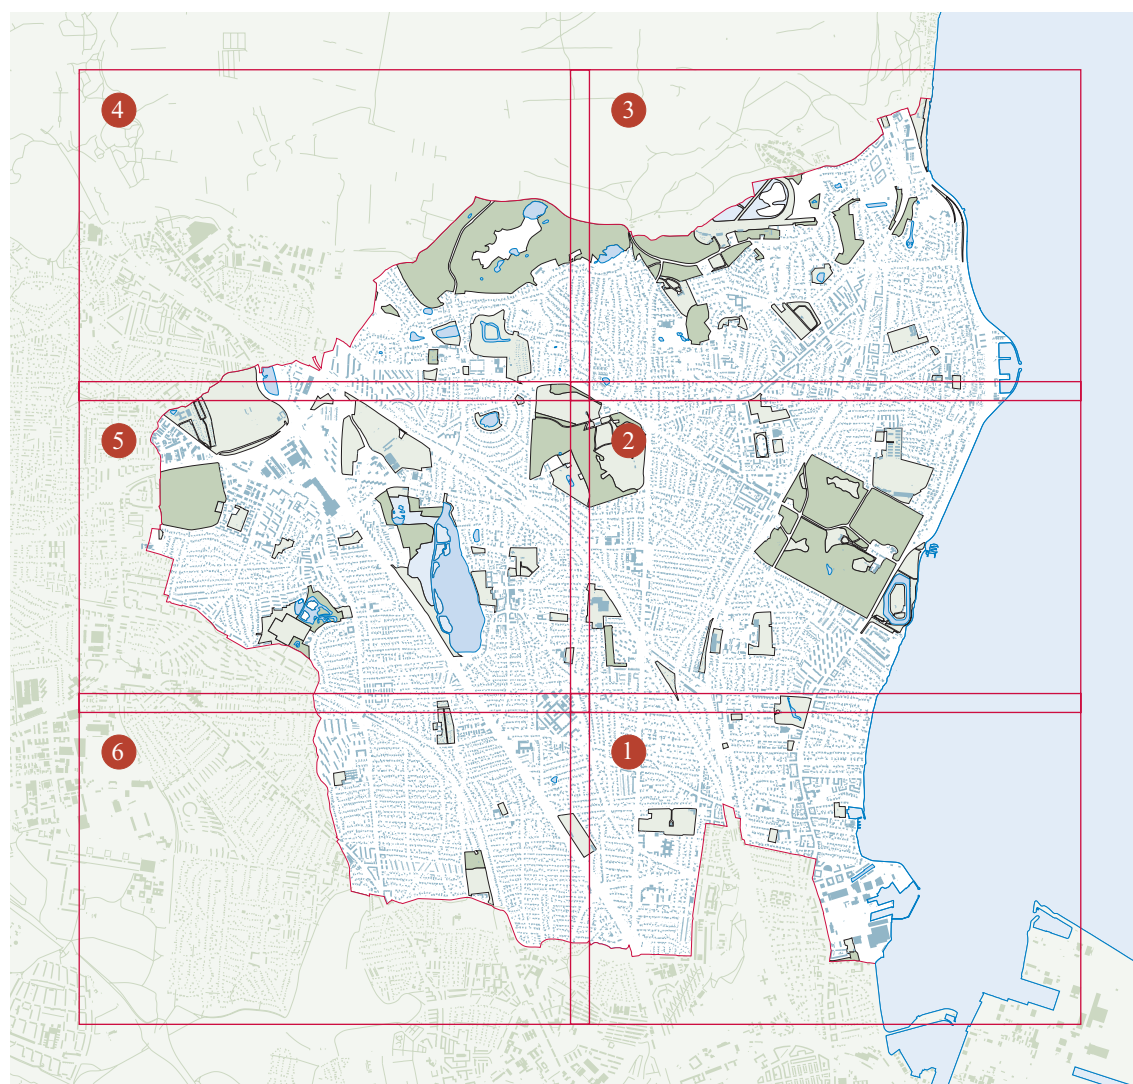
Fordeling af Gentofte Kommunes bygninger i bevaringskategorierne høj, middel og lav. Farverne refererer til farvesignaturerne anvendt på kortene.

Som det fremgår af ovenstående grafik er meget stor del af de registrerede bygninger vurderet til bevaringsværdien fem som er udtryk for en middelværdi. Gentofte Kommunes bygningsbestand indtil 1970 repræsenterer således en meget stor og bred mellemgruppe som baggrund for de ca. 1.600 bygninger af højeste bevaringsværdi (1-3). Regnes gruppen af bevaringsværdige bygninger til at omfatte værdierne 1-4, resulterer kortlægningen i, at ca 4.500 bygninger i Gentofte Kommune er vurderet som bevaringsværdige.

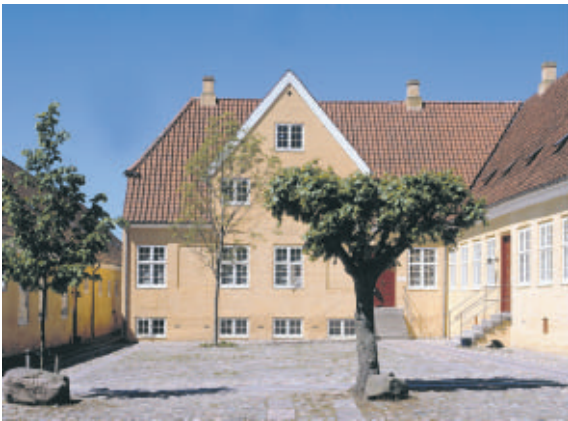
#### **Jægersborg Allé 150**

Bygningen indgår som en del af Jægersborg Kaserne, hvor den medvirker til at omslutte et gårdrum af ensdannede bygninger. Bygningen er opført i midten af 1700-årene med generalbygmester Laurids de Thurah som arkitekt. Der er tale om et smukt formet anlæg med velproportionerede facader med en fast fagrytme. Et stort valmet tegltag, afbrudt af en række gavlkviste samler bebyggelsen.

Arkitektonisk værdi / 1  
Kulturhistorisk værdi / 1  
Miljømæssig værdi / 2  
Originalitet / 3  
Tilstand / 4

Bygningen har fået bevaringsværdien 1

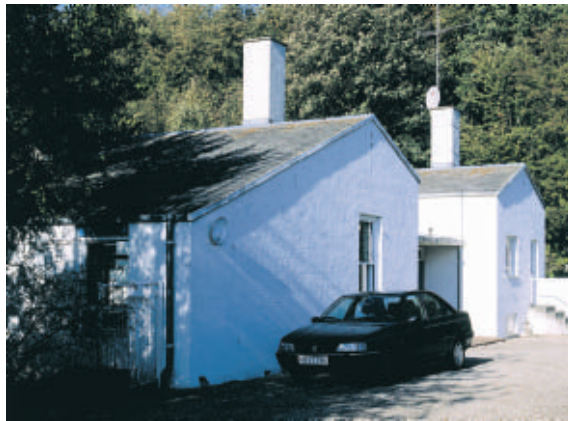
#### **Kratvænget 15**

Bygningen er et enfamiliehus bestående af to selvstændige murede længer sammenkoblet med en let mellembygning. Der er tale om et elegant og smukt proportioneret hus, som er tilpasset den let skrånende grund. Huset, som figurerer i kategorien 'arkitektens eget hus' er opført i 1942 og tegnet af arkitekten Finn Juhl. Farveholdningen med lyse facader og grå skifer-tage medvirker til at skabe det lette og elegante indtryk.

Arkitektonisk værdi / 1  
Kulturhistorisk værdi / 1  
Miljømæssig værdi / 3  
Originalitet / 2  
Tilstand / 4

Bygningen har fået bevaringsværdien 1

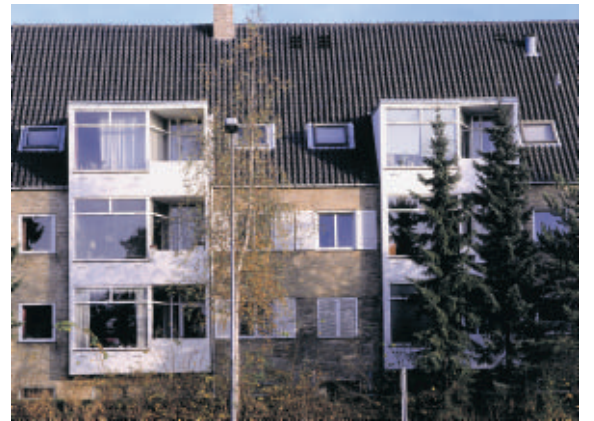
#### **Ibstrupvænget 2-18**

Bygningen indgår som en af tre bygninger i en samlet parkbebyggelse opført i 1939. De enkelte bygningers længde og de små knæk i hver ende relaterer sig til grundens form og de omliggende veje. Der er tale om et traditionelt muret treetages hus med højt sadeltag. Det traditionelle udseende afbrydes dog af de hvide betonstøbte altankarnappartier, hvis kubiske form nærmest skærer sig ind i hovedhuset. Et træk som giver huset en spændende fremtoning.

Arkitektonisk værdi / 3  
Kulturhistorisk værdi / 3  
Miljømæssig værdi / 3  
Originalitet / 5  
Tilstand / 3

Bygningen har fået bevaringsværdien 3

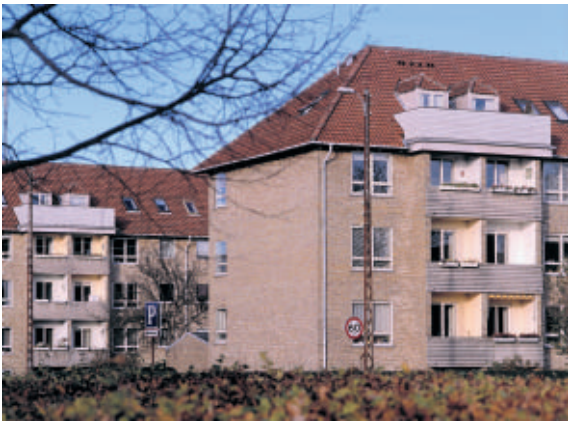
#### **Tværbommen 19-25**

Bygningen indgår i en større samlet bebyggelse bestående af en række vinkelbyggede etagehuse, som ligger orienteret mod sydvest. Bebyggelsen er opført i 1946. Der er tale om et traditionelt muret hus med helvalmet tegltag med udhæng. Adgangsfacaderne er nøgterne og velproportionerede. Til havesiden brydes facaden af store, tunge og gennemgående altanpartier.

Arkitektonisk værdi / 5  
Kulturhistorisk værdi / 4  
Miljømæssig værdi / 4  
Originalitet / 4  
Tilstand / 4

Bygningen har fået bevaringsværdien 5

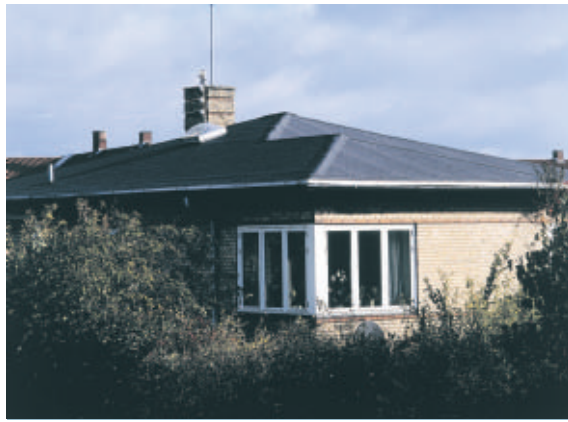
#### **Stolbergvej 1**

Bygningen er et enfamiliehus opført i 1934. Der er tale om en bungalow i en etage med høj kælder og lavt pyramidetag. En hustype, som var meget populær i 1930'erne og som ses opført mange steder i kommunens vestlige del. Huset er opført i gule tegl med dekorative røde skifter, som flugter med vinduernes over- og underkant. Der er tale om et tidstypisk og velproportioneret hus, som fremstår prunkløst og enkelt.

Arkitektonisk værdi / 5  
Kulturhistorisk værdi / 4  
Miljømæssig værdi / 5  
Originalitet / 5  
Tilstand / 3

Bygningen har fået bevaringsværdien 5

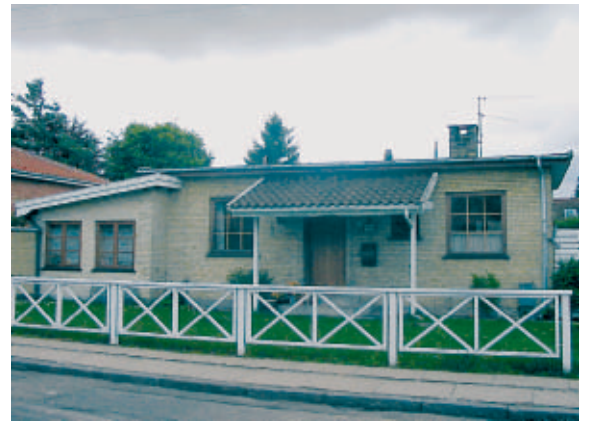
#### **Toftekærvej 73**

Bygningen er et enfamiliehus opført i 1935. Huset er oprindeligt bygget som en bungalow i en etage. En række til- og ombygninger har i tidens løb dog sløret den oprindelige nøgterne byggestil. Selvom bygningen herved har fået en højere brugsværdi, har de mange forskelligt udformede til- og ombygninger imidlertid forringet husets arkitektoniske værdi. De nye opsprossede vinduer er fremmede for husets oprindelige arkitektur. Foto: Reform Arkitekter.

Arkitektonisk værdi / 7  
Kulturhistorisk værdi / 5  
Miljømæssig værdi / 5  
Originalitet / 6  
Tilstand / 3

Bygningen har fået bevaringsværdien 7
