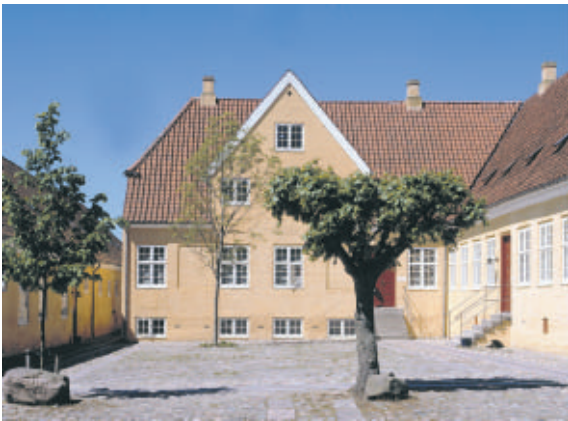
Jægersborg Allé 150

Bygningen indgår som en del af Jægersborg Kaserne, hvor den medvirker til at omslutte et gårdrum af ensdannede bygninger. Bygningen er opført i midten af 1700-årene med generalbygmester Laurids de Thurah som arkitekt. Der er tale om et smukt formet anlæg med velproportionerede facader med en fast fagrytme. Et stort valmet tegltag, afbrudt af en række gavlkviste samler bebyggelsen.

Arkitektonisk værdi / 1
Kulturhistorisk værdi / 1
Miljømæssig værdi / 2
Originalitet / 3
Tilstand / 4

Bygningen har fået bevaringsværdien 1

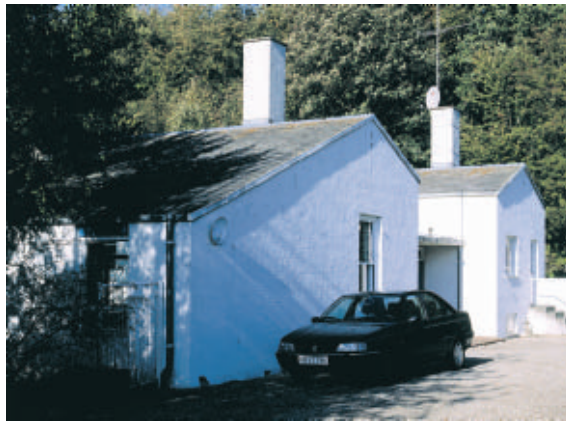
Kratvænget 15

Bygningen er et enfamiliehus bestående af to selvstændige murede længer sammenkoblet med en let mellembygning. Der er tale om et elegant og smukt proportioneret hus, som er tilpasset den let skrånende grund. Huset, som figurerer i kategorien 'arkitektens eget hus' er opført i 1942 og tegnet af arkitekten Finn Juhl. Farveholdningen med lyse facader og grå skifer-tage medvirker til at skabe det lette og elegante indtryk.

Arkitektonisk værdi / 1
Kulturhistorisk værdi / 1
Miljømæssig værdi / 3
Originalitet / 2
Tilstand / 4

Bygningen har fået bevaringsværdien 1

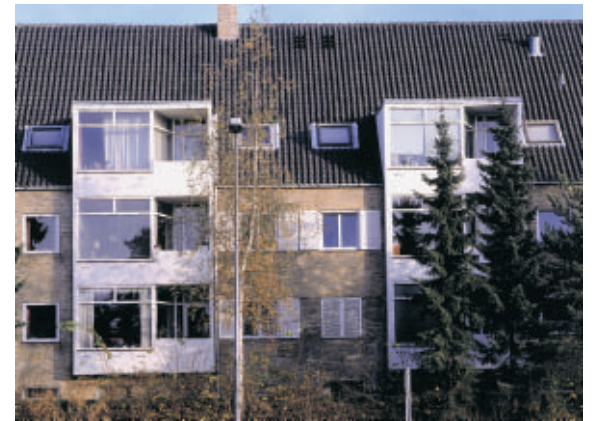
Ibstrupvænget 2-18

Bygningen indgår som en af tre bygninger i en samlet parkbebyggelse opført i 1939. De enkelte bygningers længde og de små knæk i hver ende relaterer sig til grundens form og de omliggende veje. Der er tale om et traditionelt muret treetages hus med højt sadeltag. Det traditionelle udseende afbrydes dog af de hvide betonstøbte altankarnpartier, hvis kubiske form nærmest skærer sig ind i hovedhuset. Et træk som giver huset en spændende fremtoning.

Arkitektonisk værdi / 3
Kulturhistorisk værdi / 3
Miljømæssig værdi / 3
Originalitet / 5
Tilstand / 3

Bygningen har fået bevaringsværdien 3

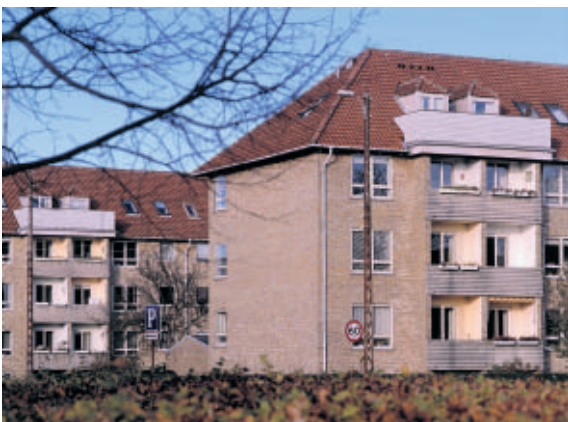
Tværbommen 19-25

Bygningen indgår i en større samlet bebyggelse bestående af en række vinkelbyggede etagehuse, som ligger orienteret mod sydvest. Bebyggelsen er opført i 1946. Der er tale om et traditionelt muret hus med helvalmet tegltag med udhæng. Adgangsfacaderne er nøgterne og velproportionerede. Til havesiden brydes facaden af store, tunge og gennemgående altanpartier.

Arkitektonisk værdi / 5
Kulturhistorisk værdi / 4
Miljømæssig værdi / 4
Originalitet / 4
Tilstand / 4

Bygningen har fået bevaringsværdien 5

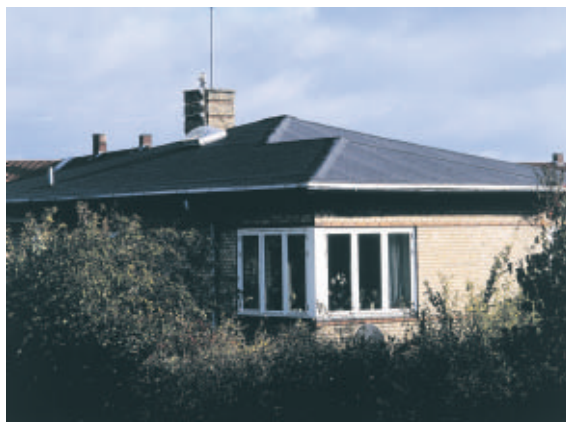
Stolbergvej 1

Bygningen er et enfamiliehus opført i 1934. Der er tale om en bungalow i en etage med høj kælder og lavt pyramidetag. En hustype, som var meget populær i 1930'erne og som ses opført mange steder i kommunens vestlige del. Huset er opført i gule tegl med dekorative røde skifter, som flugter med vinduernes over- og underkant. Der er tale om et tidstypisk og velproportioneret hus, som fremstår prunkløst og enkelt.

Arkitektonisk værdi / 5
Kulturhistorisk værdi / 4
Miljømæssig værdi / 5
Originalitet / 5
Tilstand / 3

Bygningen har fået bevaringsværdien 5

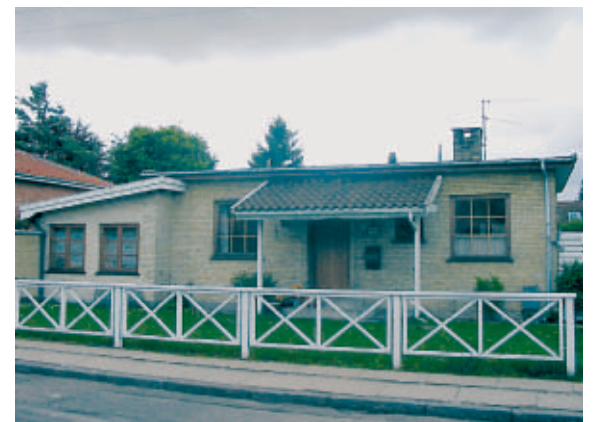
Toftekærvej 73

Bygningen er et enfamiliehus opført i 1935. Huset er oprindeligt bygget som en bungalow i en etage. En række til- og ombygninger har i tidens løb dog sløret den oprindelige nøgterne byggestil. Selvom bygningen herved har fået en højere brugsværdi, har de mange forskelligt udformede til- og ombygninger imidlertid forringet husets arkitektoniske værdi. De nye opsprossede vinduer er fremmede for husets oprindelige arkitektur. Foto: Reform Arkitekter.

Arkitektonisk værdi / 7
Kulturhistorisk værdi / 5
Miljømæssig værdi / 5
Originalitet / 6
Tilstand / 3

Bygningen har fået bevaringsværdien 7
