Byens hovedakse

Østergade

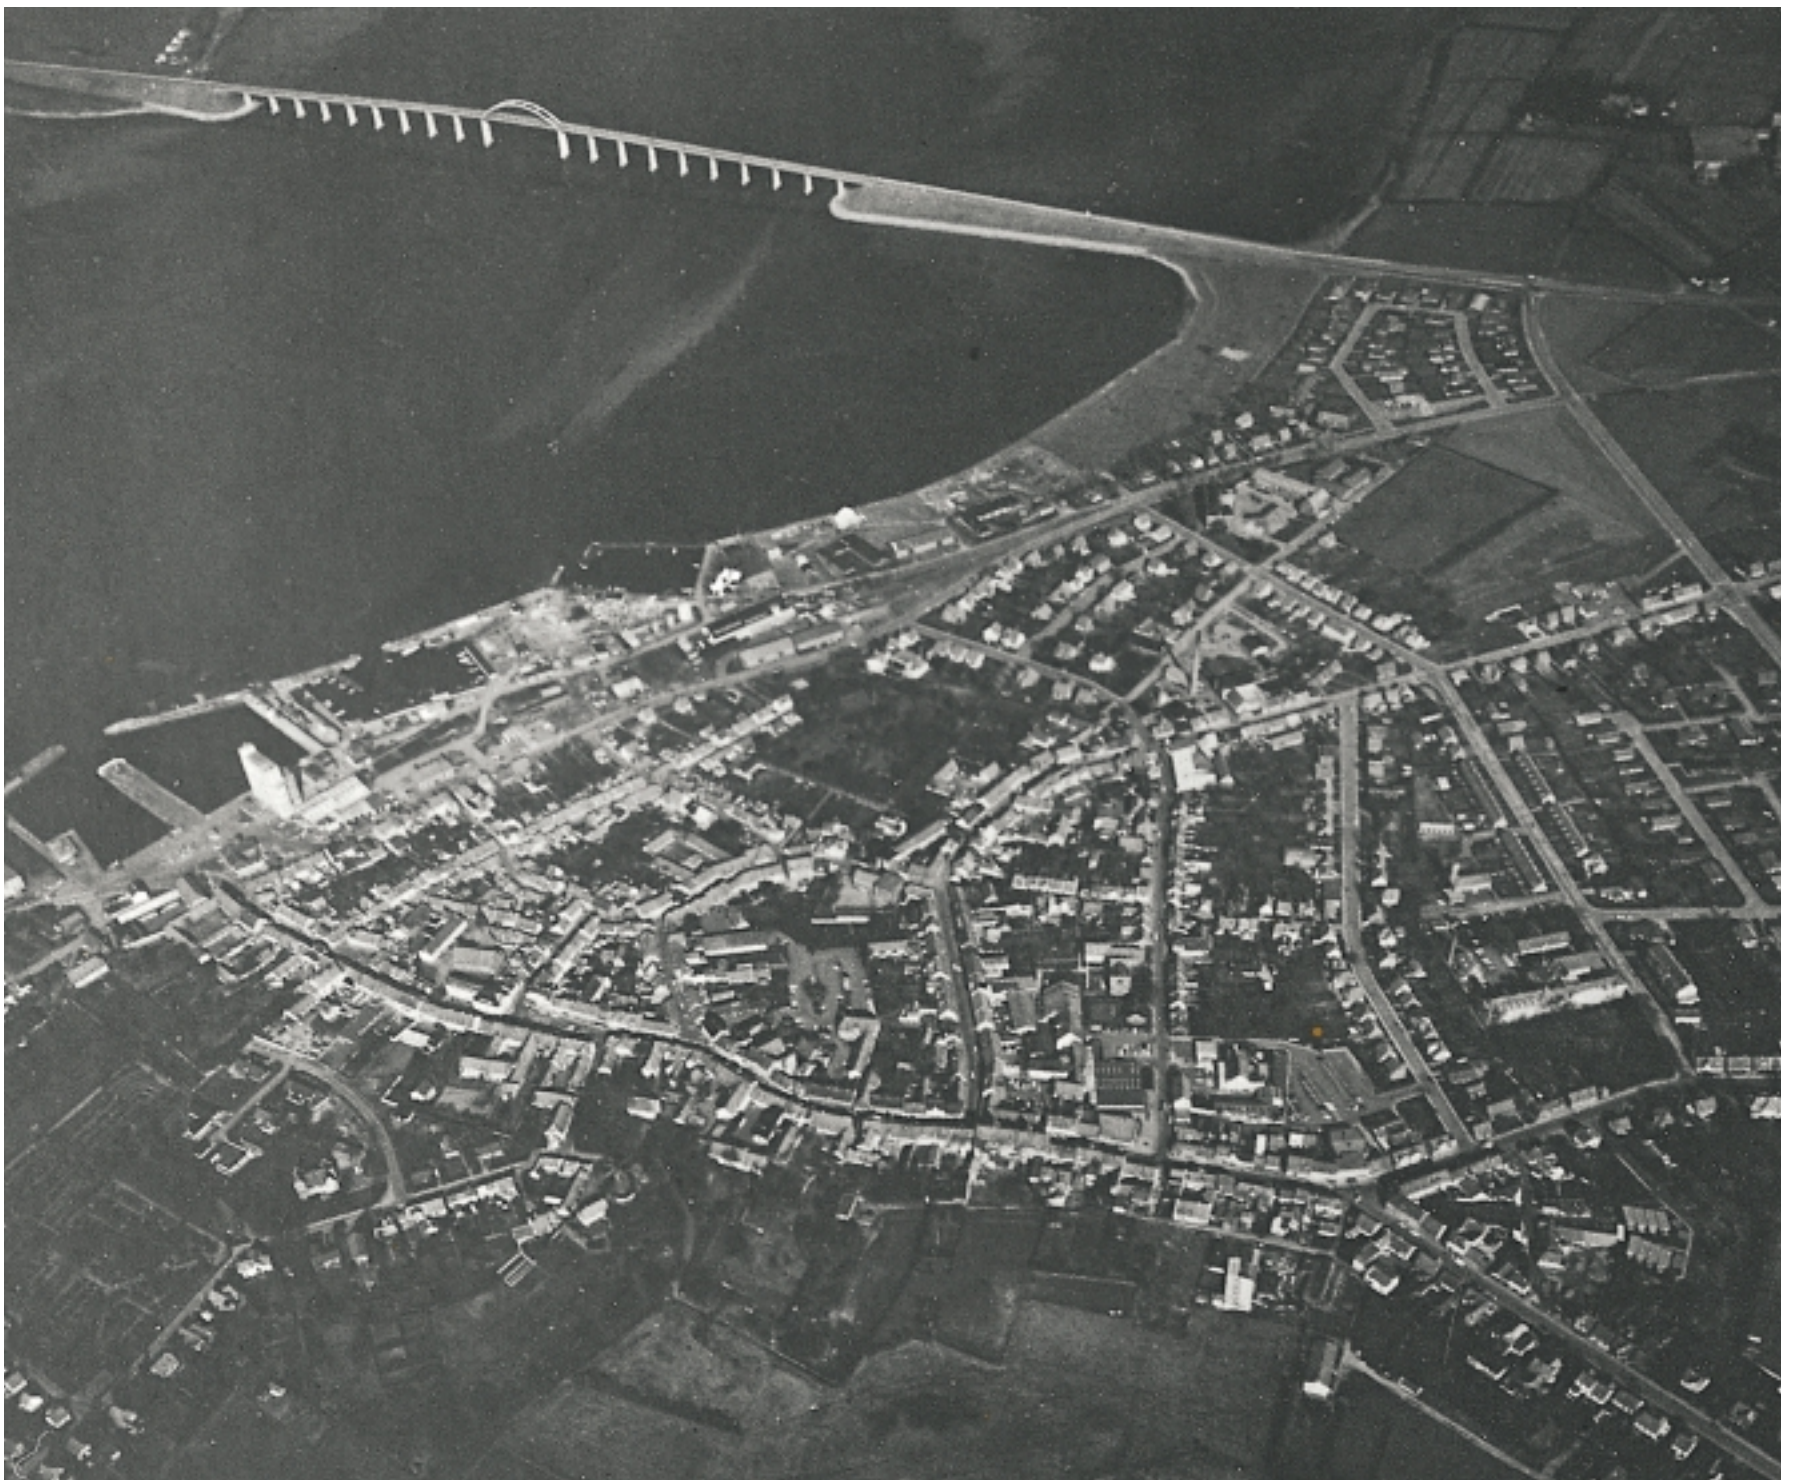
Luftfotografiet giver et godt overblik over Rudkøbings bystruktur, hvor den dominerende og konstituerende hovedakse fra Østergade over Torvet til havnen tegner sig tydeligt nederst i billedet. Foto fra omkring 1980.

Østergade opsamlede trafikken og ledte færdslen op til Torvet, hvorfra Brogade gav forbindelse videre ned til havnen. Denne længdeakse udgør byens stærkest strukturerende enkeltelement. Fra denne akse, og indenfor et stort kvartbueslag mod nordøst, er byen udlagt.

Byplanens klare form og hovedaksens konstituerende indflydelse herpå er absolut et af Rudkøbings væsentligste kulturbetingede træk.

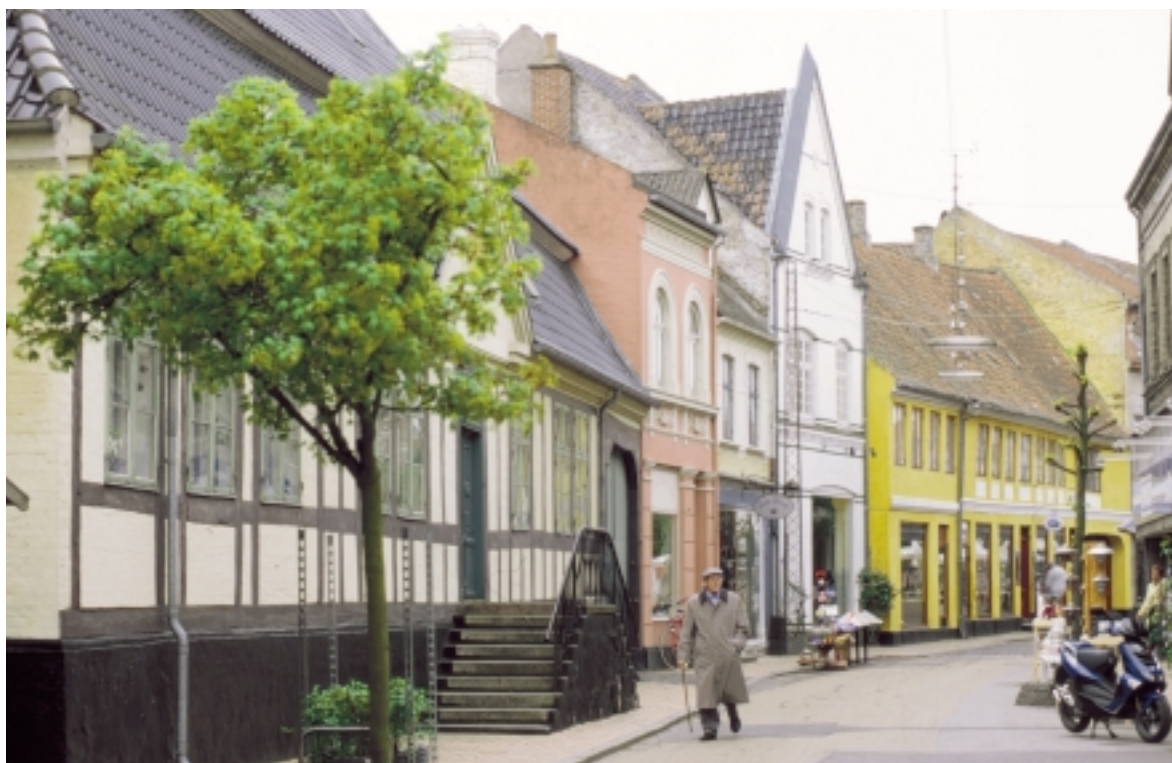
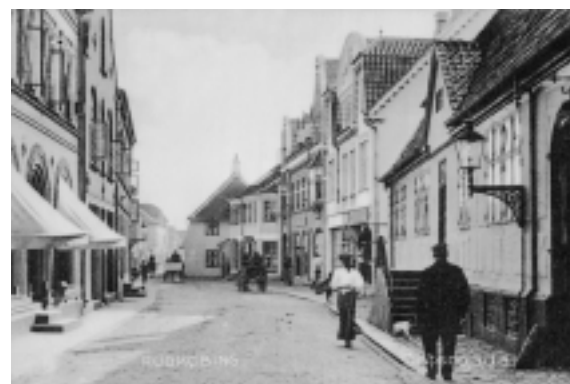
Østergades indre krumme del var, som det gamle postkort viser, tidligere afskærmet fra den ydre retlinede del af det fremspringende gavlhus i nr. 34. Foto fra ca. 1907.

I Rudkøbings førende hovedgade, Østergade, ligger købmand Bays imponerende gård og den gulkalkede byfogedgård smukt indpasset i gaderummets kurve.

Østergades ældre del var oprindeligt adskilt fra den yngre del, idet forhuset til ejendommen Østergade 32-38 skød frem i gaden og afskærmede det nye stykke fra det gamle. Den fremspringende ejendoms vestlige del blev nedrevet i 1910 - og den østlige del brændte i 1913. Dette gav anledning til at udjævne forskellen mellem de to gadeafsnit, så det oprindelige gaderums fine klassicisme delvist blev opløst af det nye, samlede gaderums stilblending.

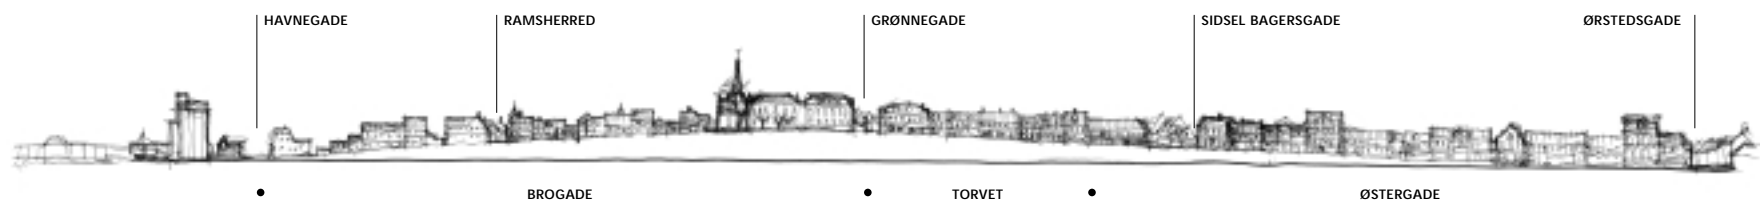
Principskitse gennem Rudkøbing langs hovedstrøget fra havnen over Torvet og videre ad Østergade til Ørstedsgade.
